# ***TIGNES PALAFOUR***

## ***Audit Global et Partagé***

Mise à jour suite visite 13 Décembre 2017

### ***AMELIORATION DES INSTALLATIONS GENIE CLIMATIQUE***

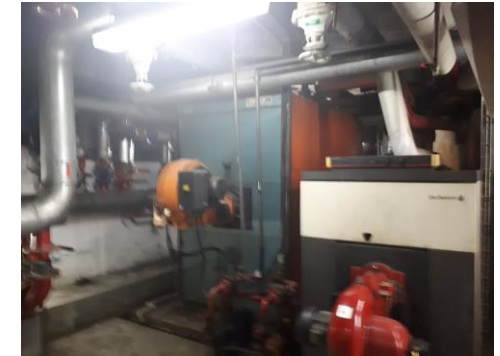
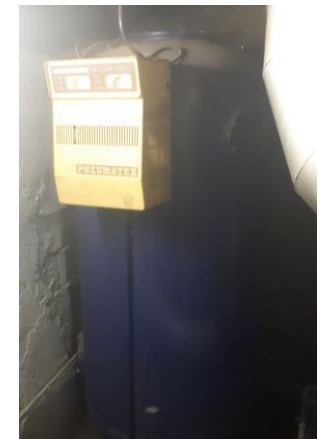
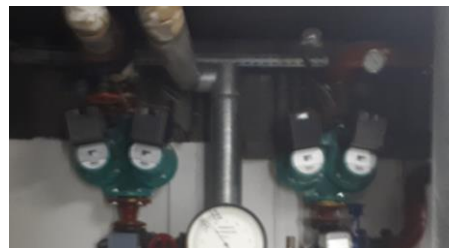
1. Chaufferie collective au fioul :
  - Circuit chauffage alimentant les radiateurs hydrauliques
  - Cuve fioul 100 m<sup>3</sup>, simple paroi non conforme
  - Enterrée à l'extérieur
2. Production : deux chaudières fioul en cascade
  - DE DIETRICH de 1280 kW
  - VIESSMANN de 1860 kW → **vétuste** et inutilisée
3. Groupe de maintien de pression PNEUMATEX **vétuste**
4. Pompes
  - Secondaires indépendants circuits Nord / Sud / Commerces
  - Transfert fioul
  - Recyclage chaudières

#### 1. Remplacement de la chaudière vétuste

1. Mise en place d'une chaudière de 719 kW MAXIMUM pour ne pas dépasser les 2 000 kW en chaufferie
2. Pose de vannes d'isolement deux voies motorisées (avec commande par régulation) sur chaque chaudière
3. Remplacement porte coupe feu + rénovation éclairage de sécurité et éclairage chaufferie + pose d'un extincteur sur chaque brûleur + mise en place d'un bac à sable réglementaire
4. Dépose gaine d'air inutile en plafond (pont acoustique)
5. Vérification bon fonctionnement régulation cascade chaudière

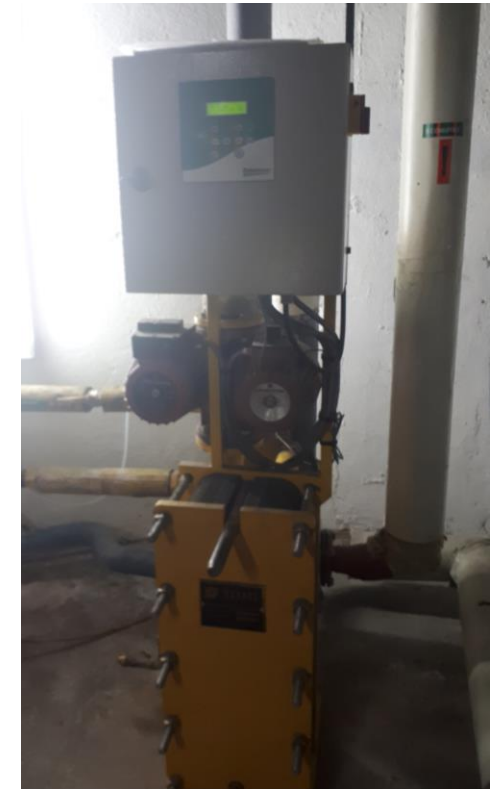
1. Préparation ECS en instantané
2. Échangeur à plaques de type URANUS US 244
3. Pompe de charge en état médiocre
4. Détartrage de l'échangeur effectué fin Novembre 2017
5. Toutes les canalisations secondaires en acier galvanisé

1. Remplacement pompe de charge de l'échangeur à plaques
  - a) **La sécurité revient**
  - b) **Le rendement est vraiment amélioré**
2. Remplacement panoplie de pompes de bouclage :
  - a) Modification des canalisations avec tubes non corrodables (multicouche, PB, ...)
  - b) Remplacement des pompes en ajoutant 5 mCE sur pression dispo actuelle + variation de fréquence
  - c) Mise en place thermomètre et Sonde T pour mesure en continu température retour
  - d) **La sécurité revient**
  - e) **La maîtrise légionelle s'améliore**
  - f) **Le rendement est vraiment amélioré**
3. Pose d'une vanne d'isolement et d'une vanne de réglage au pied de chaque colonne ECS
  - a) **La sécurité sanitaire est améliorée**
  - b) **L'exploitation est facilitée**

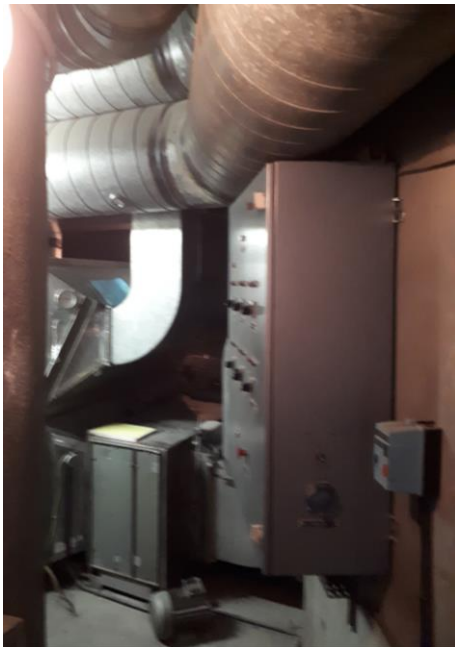
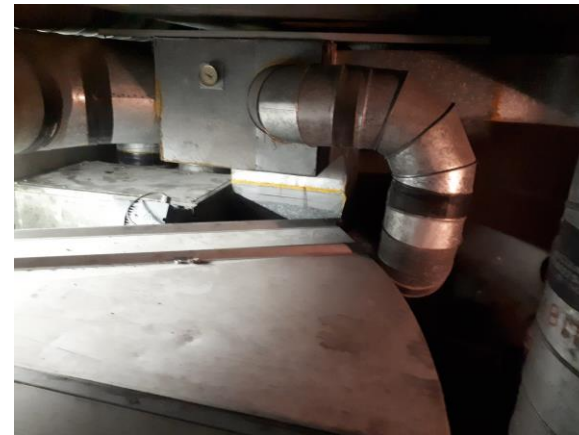
1. Centrale de Traitement d'Air double flux, avec récupérateur de chaleur de type rotatif
2. Locaux CTA TRÈS exigus et DÉLICATS à exploiter
3. Matériel vétuste, énergétique ancienne gamme (ventilateurs et moteurs), donc rendement faible

1. Remplacement et déplacement contre paroi de la pompe batterie hors gel existante par une pompe double
  - a) **Le rendement est vraiment amélioré**
  - b) **L'accessibilité des locaux est améliorée**
  - c) **La maintenance est facilitée**

2. Mise en place d'une protection sur la courroie de ventilateur
  - a) **La sécurité des intervenants est assurée**
  - b) **La maintenance est facilitée**

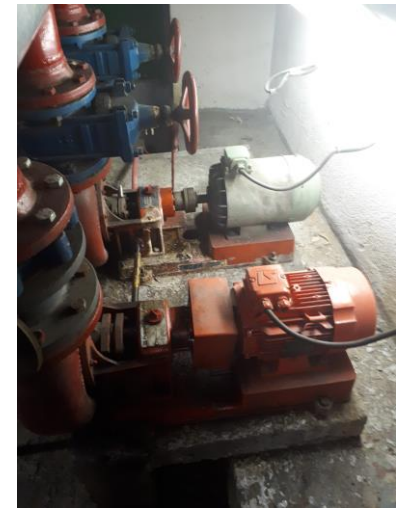
1. Beaucoup de vannes non étanches :
  - a) Impossibilité d'isoler les circuits un à un pour la maintenance
  - b) Maintenance difficile et temps d'indisponibilité plus longs
  - c) Coût intervention plus élevés et dépense d'eau inutile
2. Circulateurs
  - a) Circulateurs vieillissants
  - b) Deux pompes hors durée de vie (**ATTENTION panne = 10 jours d'arrêt**)
  - c) Groupe maintien de pression hors service : **induit des corrosions des réseaux**

2. Remplacement pompes secondaires de chauffage (pompe in line au sol) :
  - a) La sécurité alimentation est retrouvée
  - b) La maintenance est plus facile à réaliser

4. Remplacement expansion et nouvelle position dans local annexe chaufferie (+ suppression cloison aggro)
  - a) Une expansion correcte permet de gérer une bonne qualité d'eau
  - b) La principale source de corrosion est supprimée
  - c) La maintenance correcte est possible

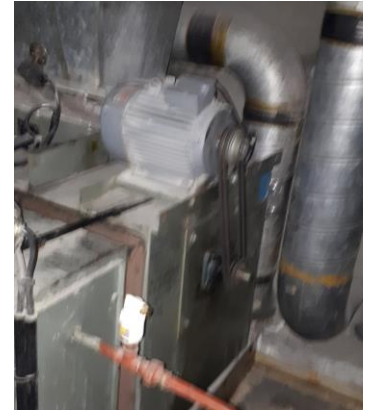
1. Odeurs dans les logements, à priori dû :
  - Aux branchement des hottes sur le réseau non réglementaire
  - Aux bouches déposées d'où un déséquilibre global de l'installation
2. Dysfonctionnement probable du récupérateur à roue (même température avant et après)
3. Installation vieillissante et mal entretenue, avec quelques éléments désactivés (batterie, humidificateur)
4. Problèmes de sécurité (courroie ventilateur) et maintenance (pompe batterie hors gel inaccessible)

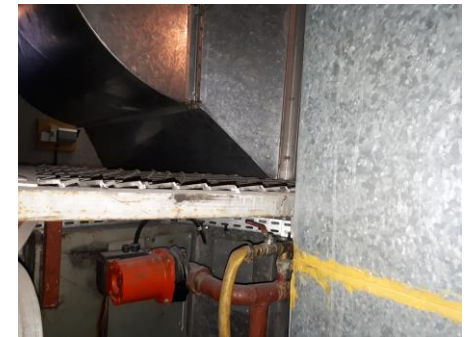
1. Aucun plan sur cheminements, aucune section de gaine
2. Mesure des débits existants
3. **Démontage roue de récupération pour validation bon fonctionnement à réaliser par IDEX**
